Boomer bvba - Workshop 'luchtdichting en isolatie'

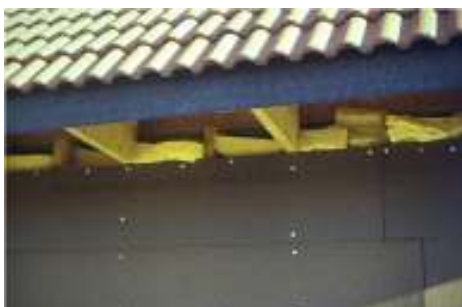
Gebrek aan winddichte isolatiebeschermlaag

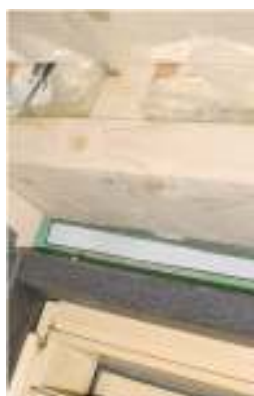
Gebrek aan luchtdichting langs de binnenzijde.

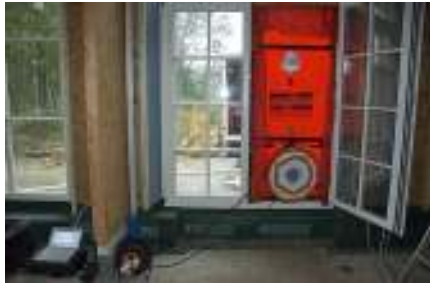
Bij onderdruk koelt de instromende buitenlucht achter de voorzetwand deze sterk af.

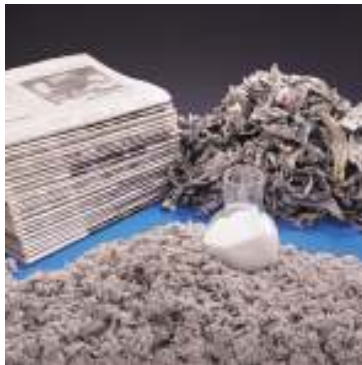
isofloc L
bestaat uit 92% gerecycleerd
krantenpapier + 8% boorzouten
en -zuren.

Boor:
- brandweerstand
- schimmelwerendheid
- tegen ongedierte
